海南省交通工程质量监督管理局

琼交质公〔2021〕218号

关于 2021 年下半年“双随机一公开” 省道 S203 铺文线铺前至宋氏 祖居段改建工程监督 检查情况的报告

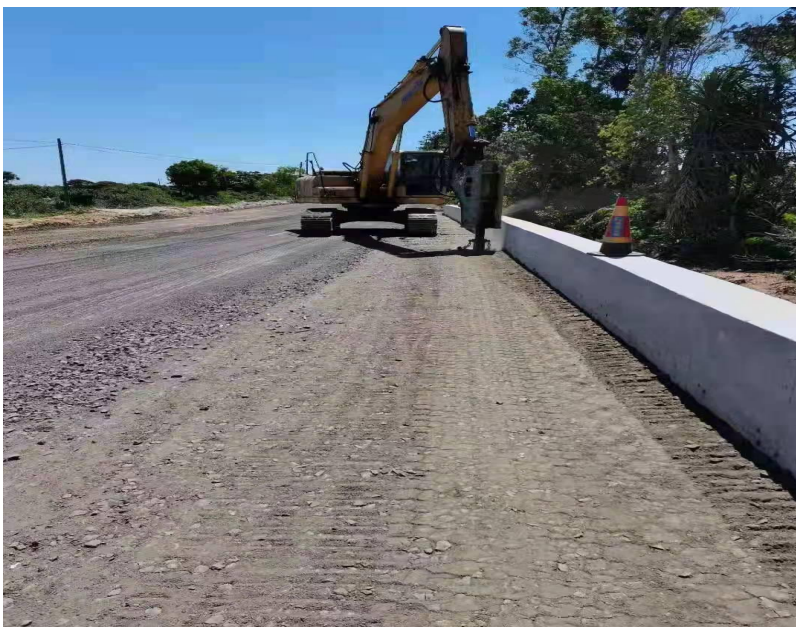
二、采用强夯设备对结构物台背进行夯实，减少工后沉降影响。

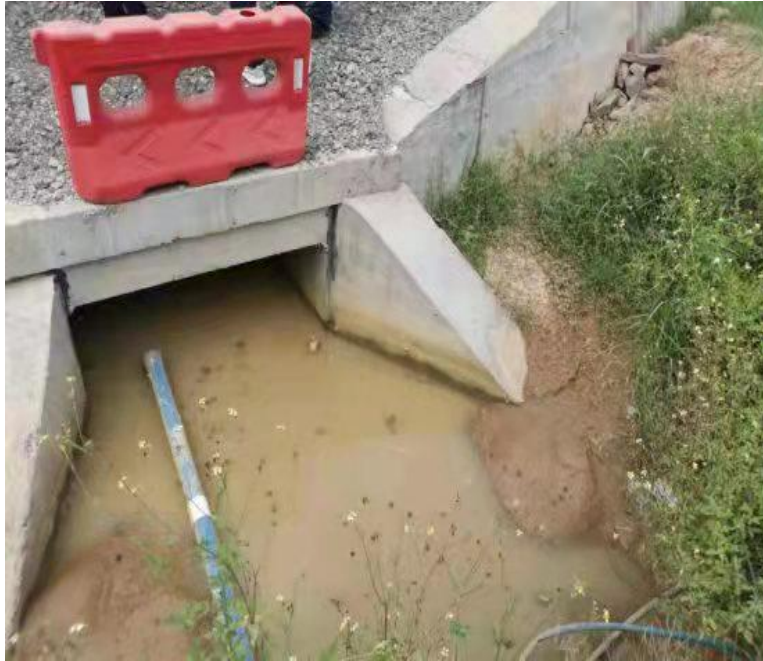
⑤K23+850、K7+760 等涵洞工程，由于出水口偏低，难以排水；过乡镇等路段临时排水系统不完善，有积水的现象。

三、K23+850 涵洞积水。

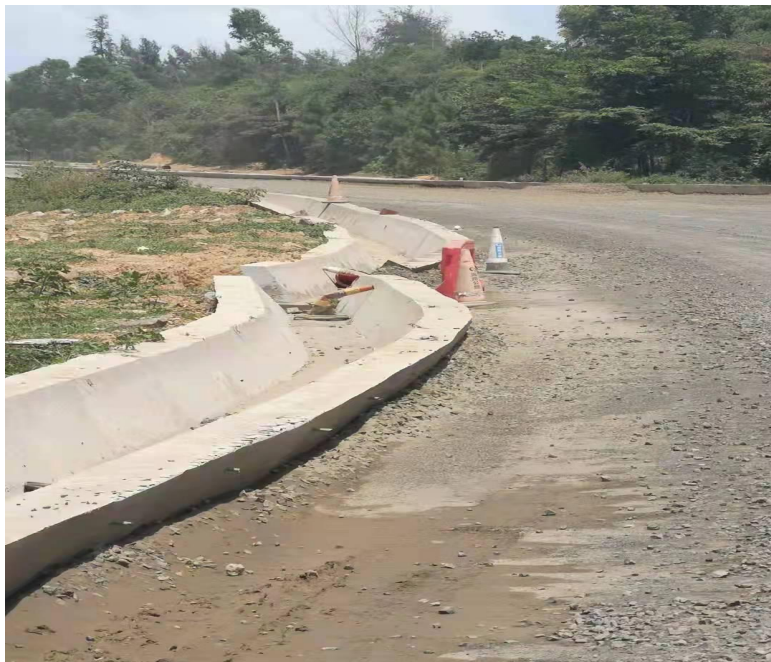
①K23+850、K24+700 等处的边沟线形不顺畅。

四、K24+700 处边沟线形不顺。

1. 要进一步提升现场施工工艺控制水平。对于此次现场检查发现水泥稳定碎石基层表面存在不平整和边沟有收缩裂缝、蜂窝麻面等问题，应进一步排查并整改。

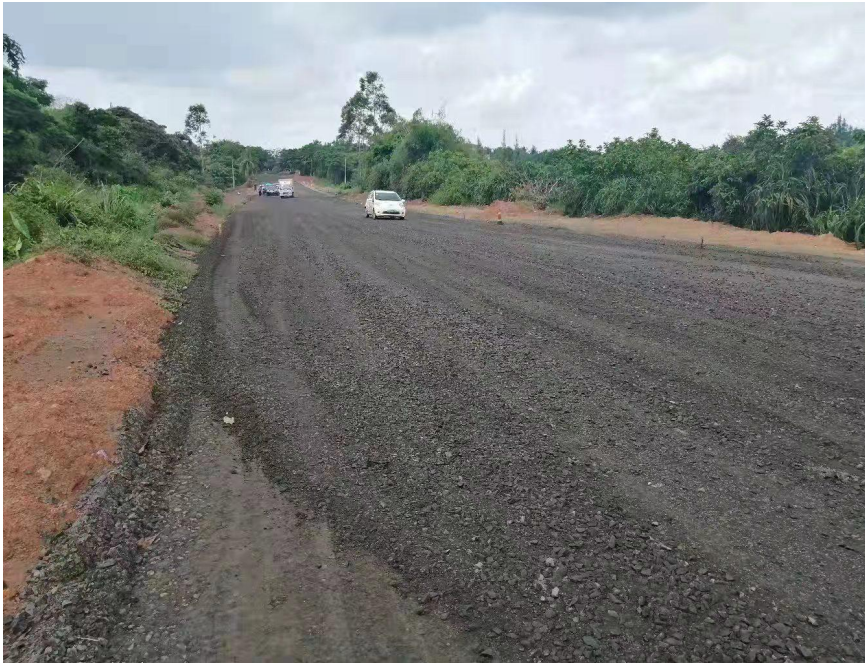
①K30+370~K30+400 处级配碎石底基层有松散的现象。

五、k30 + 370 ~ k30 + 400 处级配碎石底基层有松散的情况。

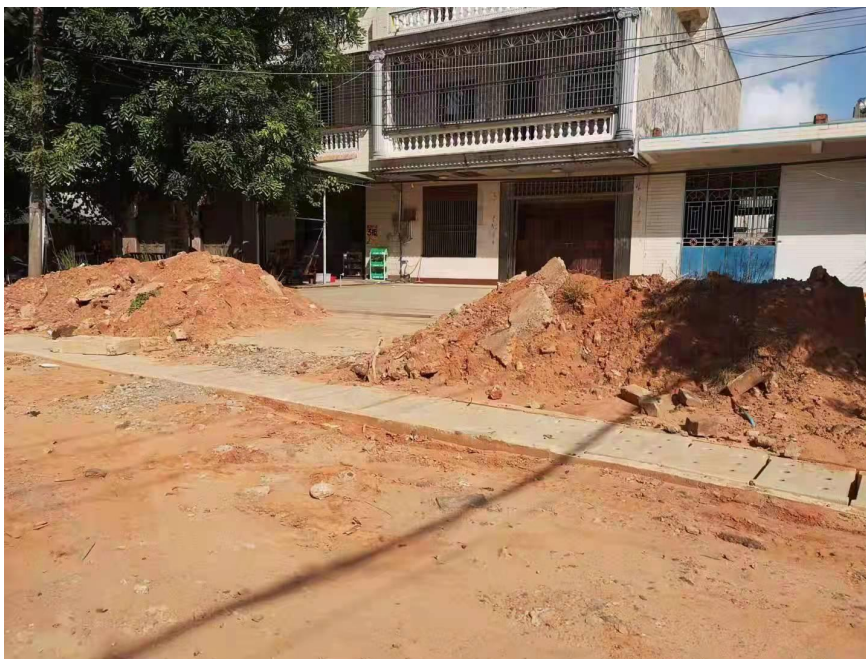
（1）铺前段 K33+00~K34+00 段开挖基槽土堆于居民门前，影响居民出行。

六、铺前段 K33+00 ~ K34+00 段开挖基槽堆土于居民门前，影响居民出行等问题。

2. 加强安全生产的管理。严格按照交通运输部、省交通运输厅关于印发公路水运工程平安工地建设管理办法的通知和关于开展“坚守公路水运工程质量安全红线”专项行动和安全生产专项整治三年行动的通知等的相关要求落实各项安全生产工作。对现场检查发现的问题，建设单位要组织各参建单位进行排查整

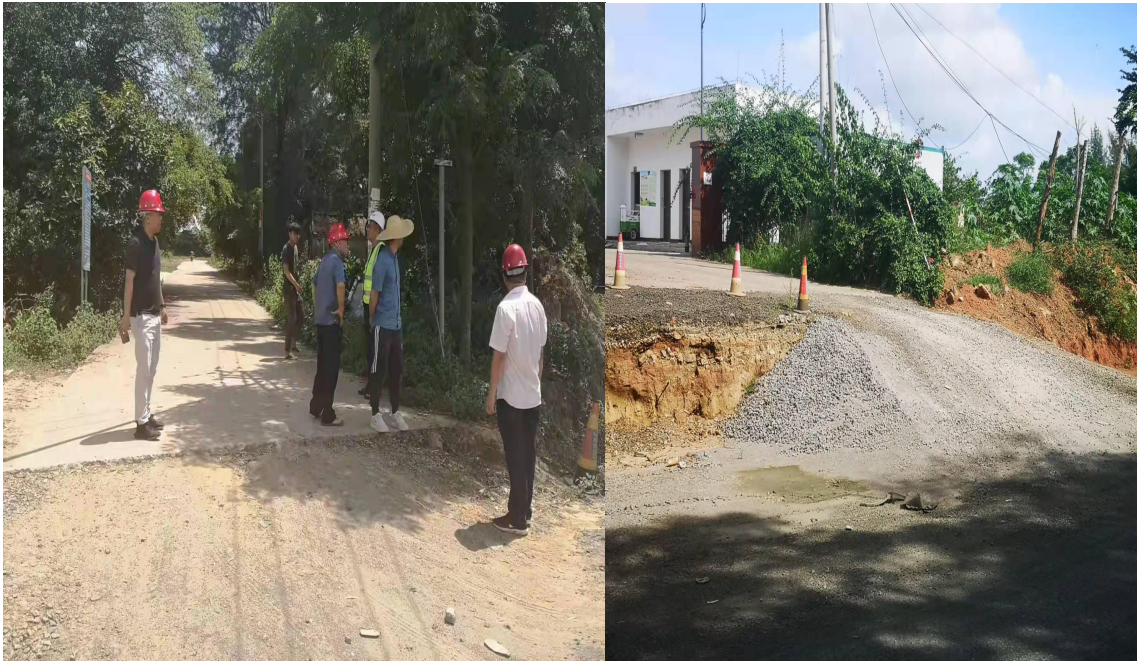
（2）K33+940 处通村路被交道行车视距不足；K7+710 设计降低路基高度造成垃圾转运站门口与公路高差大，存在安全隐患。

道行车视距不足，K7+710 垃圾转运站门前设计停车距离短且高于路基，高差大。

七、建议优化设计方案。现场检查发现 k33+940 处通村路被交
