海南省交通工程质量监督管理局

琼交质公〔2023〕275号

关于2023年下半年“双随机、一公开” G98环岛高速公路猴岛互通立交工程 监督检查情况的报告

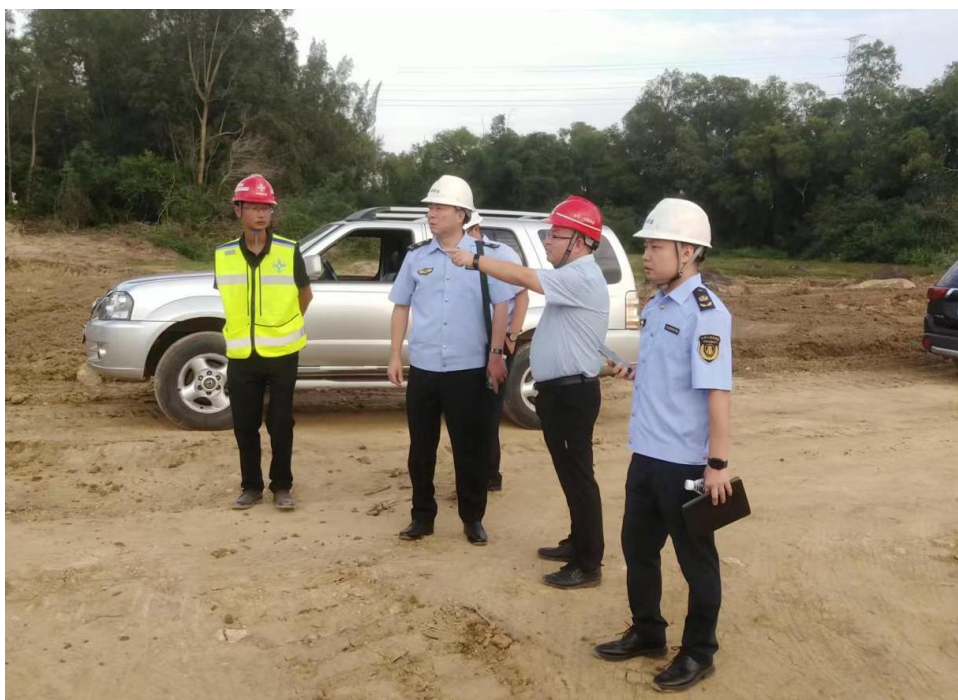
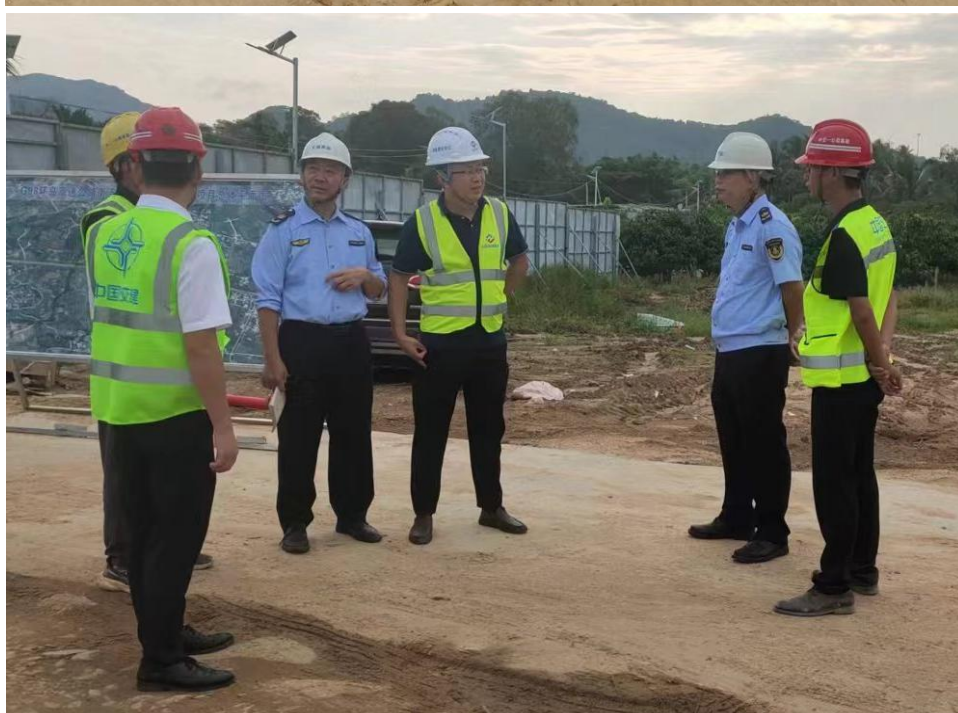
现场实体检查

曲港河中桥 3a-4#桩及 3a-1#桩基钢护筒安装不牢固且变形；泥浆池设置于河边低洼处，存在泥浆流入河道污染环境的隐患；部分桩基钢筋笼骨架未采取垫高覆盖措施，存在锈蚀现象；跨曲港河临时便道临边防护未设置护栏横杆。

1. 各参建单位要加强工程质量管理，提升现场施工工艺控制水平。对于此次现场检查发现的桩基钢护筒安装不牢固且已变形等问题，应进一步排查与整改。
